2009年10月台風18号による東海地方を中心とした被害調査研究

指導教員 岩本政巳 准教授

18117093 倉田直弥

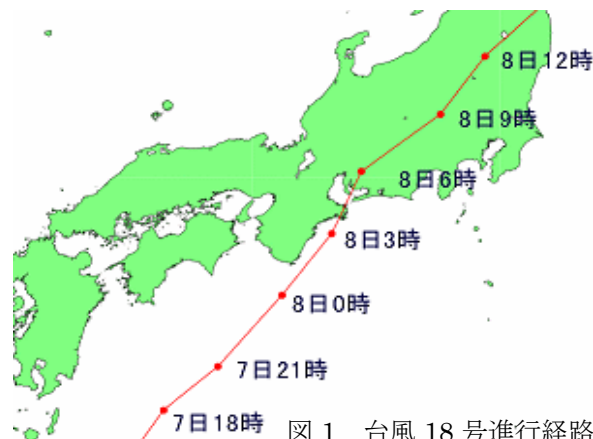
図1 台風18号進行経路

図1に台風18号の進行経路を示した。台風は、9月29日21時にマーシャル諸島近海で発生し、北西に進みながら発達して10月4日には中心気圧910hPa、最大風速55m/sの猛烈な勢力となった。その後、進路を北に変え、6日から7日にかけて中心気圧940hPa、最大風速45m/sの非常に強い勢力を保持したまま南大東島近海を通過し、8日5時過ぎには強い勢力を維持したまま愛知県知多半島付近に上陸し、伊良湖特別地域観測所では956.4hPaの観測史上最も低い気圧を観測した。その後台風は関東地方北部から東北南部を北東に進み、8日夜には三陸沖に達した。

台風18号は伊勢湾台風と発生場所や進行経路が類似していることなどから、大規模な被害が予想されたが、事前に想定されたほどの被害は免れることができた。要因としては、伊勢湾台風よりも進行速度が遅かったため強風にならなかったこと、中心気圧も上陸時に945hPaと伊勢湾台風の930hPaとは異なっていたこと、伊勢湾台風よりも東側を通過したなどがある。また、上陸時間が満潮時より3時間早かったことにより伊勢湾台風時に見られた大規模な高潮被害も避けられた。しかし決して被害が小規模であったわけではなく、特に愛知県では農業関係の被害は甚大なものであった。

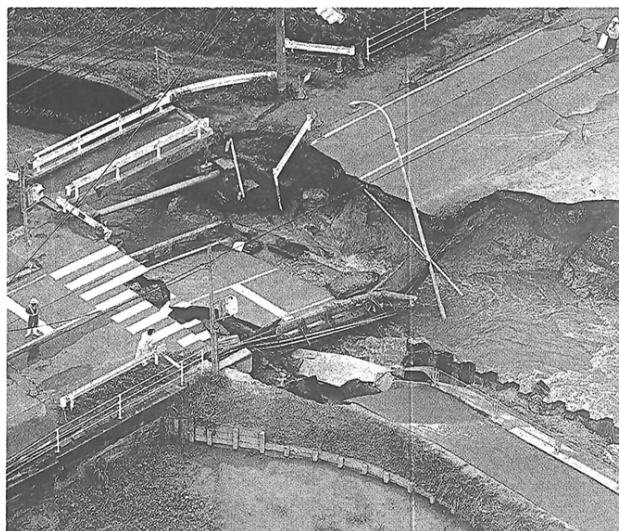
地方で降雨量が多かったため床下浸水や床上浸水の被害が多かった。降雨量の少なかった田原市でも床下浸水や床上浸水の被害が多かったが、これは三河港の高潮や海岸沿いであることが要因であると考えられる。同様に知多市の日合計降雨量も少なかったが、写真 1 のように河川の増水により橋脚の土台が流されて国道 155 号に架かる東橋が崩落した。

写真 1 崩落した国道 155 号の東橋（知多市）
